Hochwasserereignis 12. Dezember 2017 Zusammenfassung ereignisrelevanter Daten

**Zusammenfassung ereignisrelevanter Daten und
Beweissicherungsmaßnahmen entsprechend
Nebenbestimmung 3 lt. Bescheid des BMLFUW vom
29.12.2014, Zahl: BMLFUW-UW.4.1.6/0415-
IV/2/2014**

Technischer Bericht

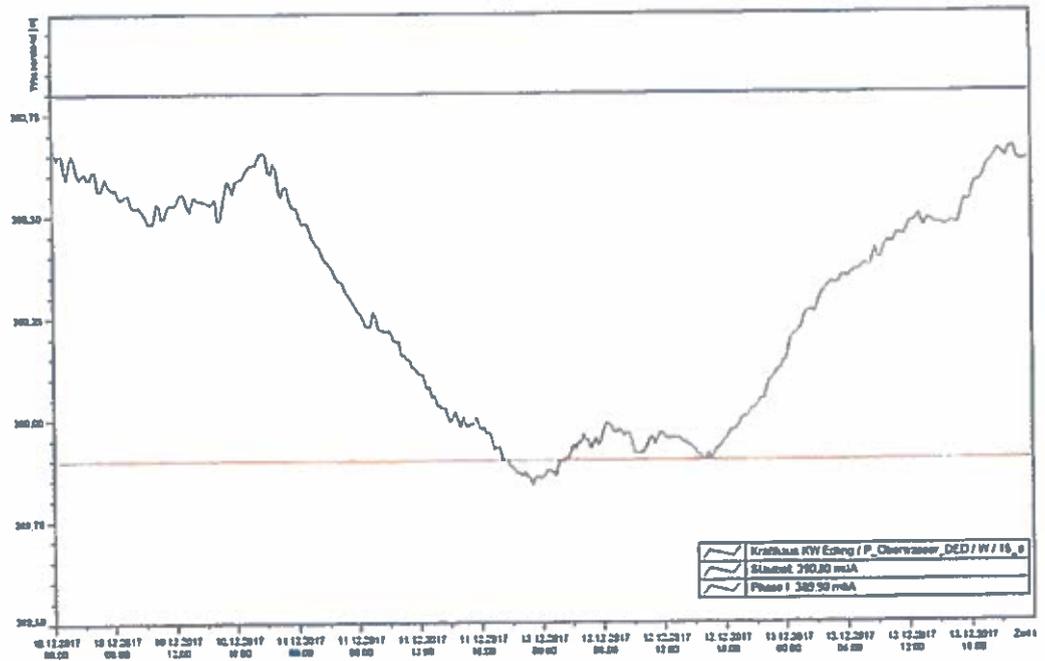
Abbildung 2: Abstau Edling OW Pegel

Der nachfolgenden Grafik ist der Oberwasserpegel des KW Edling während des Ereignisses zu entnehmen. Mit grüner und gelber Linie sind die Abstauhорizonte angegeben.

Die Prognose wies zu diesem Zeitpunkt Abflüsse größer 700m³/s aus. Die Vorabsenkung Phase I (-90cm unter Stauziel 390,80m.ü.A.) wurde für das KW Edling eingeleitet.

- Beginn Abstau KW Edling
 - Innerhalb Phase 1: 10.12.2017 ganztägig

- Phase 2: nicht eingeleitet
- Beginn Wiederaufstau KW Edling
 - 12.12.2017 16:30Uhr (MEZ)
- Abstaugeschwindigkeit: ca. 0,80cm in 26 Stunden (Vorgabe: 0,7m/Stunde)

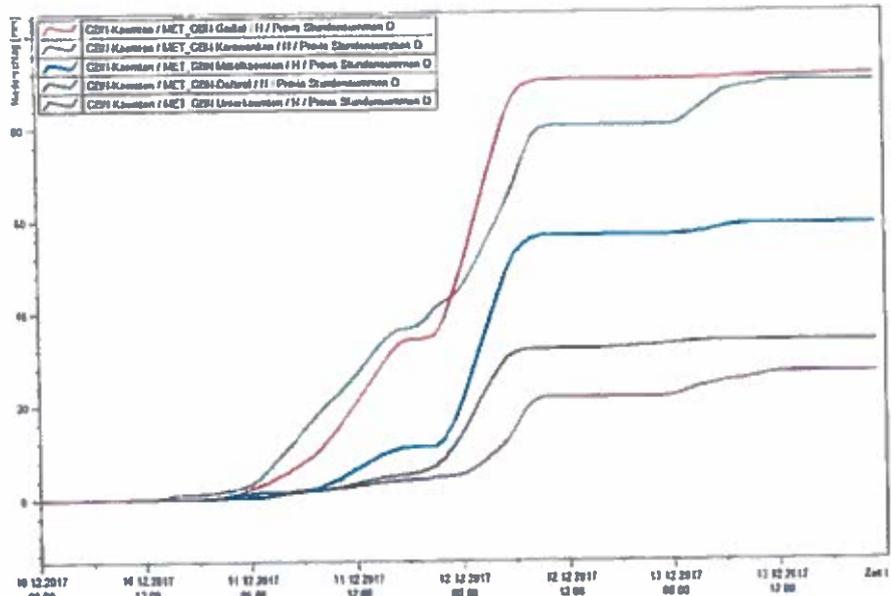
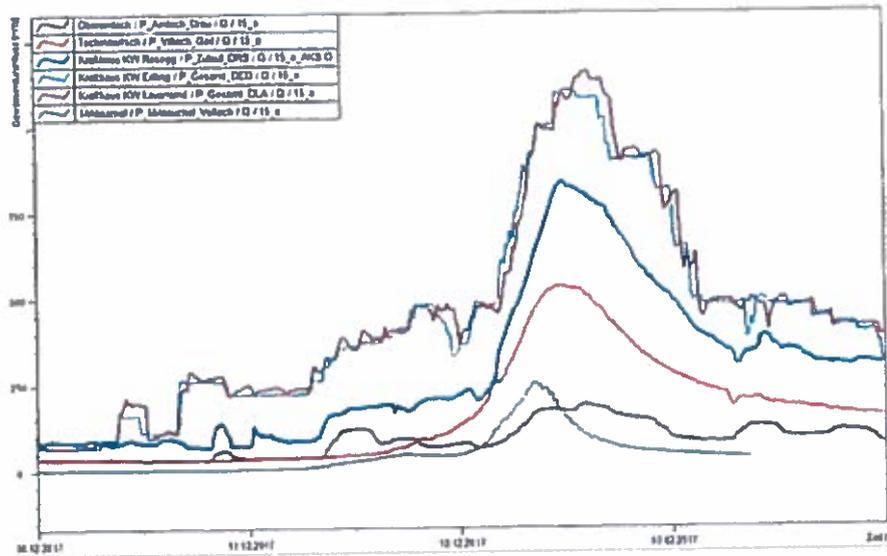
Abbildung 3 Gegenüberstellung Gebietsniederschlag und Abfluss

In Abbildung 3 oben sind die Summenniederschläge als Gebietsniederschläge dargestellt. Es handelt sich hierbei um die Niederschläge im Ereignis, die Schneeschmelzmenge ist dabei nicht eingerechnet. Der Hydrographische Dienst gibt in seinem Bericht ein Schneewasseräquivalent von 80-150mm in den Karawanken an, dies bewirkt eine Verdoppelung für die Abflussbildung. Die Niederschlagsverteilung zeigt konzentrierte Niederschläge in der Nacht von 11.12. auf 12.12. besonders in den Gebieten Gailltal (rot) und Karawanken (grün).

In Abbildung 3 unten sind die Ganglinien der Abflüsse dargestellt. Im Zulauf zur Staukette Drau trat an der Gail (rot) im Bereich Villach ein HQ5 mit ca. $530\text{m}^3/\text{s}$ auf. (Anmerkung: im Messprofil befindet sich derzeit eine Brückenbaustelle, diese verringert die Messgenauigkeit im Profil). Günstig wirkte sich die geringe Wasserführung der Drau (schwarz) aus.

Dadurch wurde im Zulauf in die Staukette das Hochwasser der Gail mit weniger als $190\text{m}^3/\text{s}$ von der Drau (Amlach) beaufschlagt. Im Profil „Obere Drau mit Gail und seitliche Zubringer“ (Zufluss zum KW Rosegg-St. Jakob FMRzu; blau) wurde der Scheitelabfluss mit $835\text{m}^3/\text{s} < \text{HQ1}$ ($900\text{m}^3/\text{s}$) aufgezeichnet.

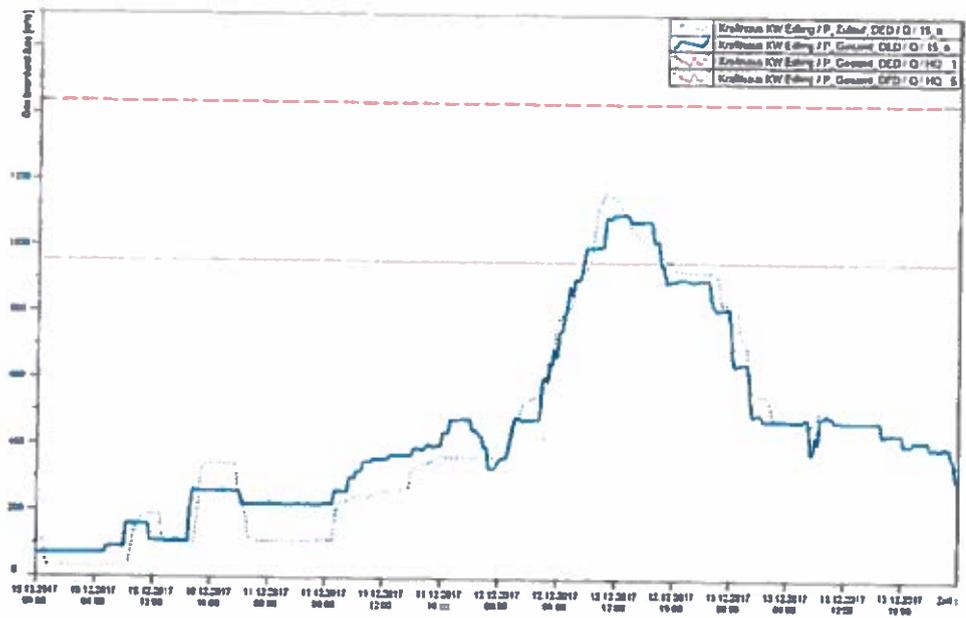
Abbildung 4 Gegenüberstellung Edling Zufluss und Edling Abfluss

Am Wehr Edling wurde ein Spitzen-Abfluss von $1.100 \text{ m}^3/\text{s}$ (15 Minuten Wert) aufgezeichnet. Der Zulauf als berechneter Wert des Oberlieggers KW Annabrücke und dem Zwischeneinzugsgebiet ergab einen Maximalwert von $1.170 \text{ m}^3/\text{s}$ (siehe Abbildung 4). Der Scheitelabfluss übersteigt die Grenze des HQ1. In Abbildung 5 sind die Abflüsse am KW Edling sowie den relevanten Zubringern mit Angabe der Scheitelabflüsse dargestellt.

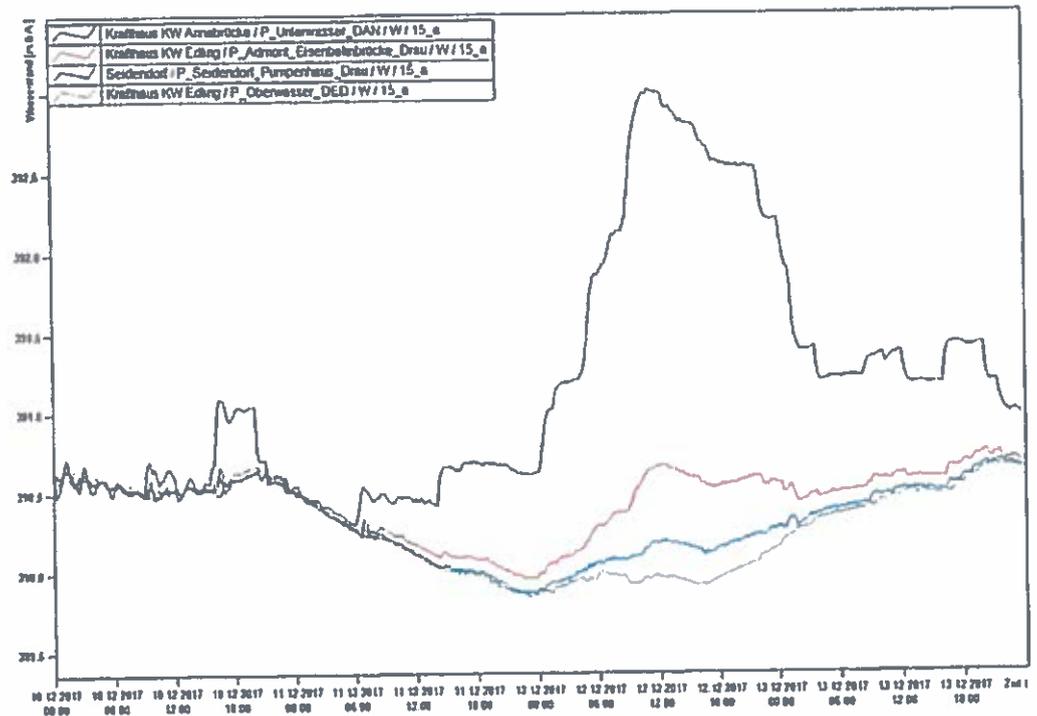
Abbildung 6 Kontrollpegel gemäß WBO

Die fernübertragenen Kontrollpegel des KW Edling zeigt Abbildung 6; es handelt sich um den Pegel Unterwasser KW Annabrücke sowie die Pegel Admont Eisenbahnbrücke und Seidendorf Rakollach.

Im Stauraum war demzufolge am 11.12.2017 der niedrigste Wasserstand anzutreffen. Dieser Tag wurde auch für die Erörterungen zur ökologischen Beweissicherung herangezogen.

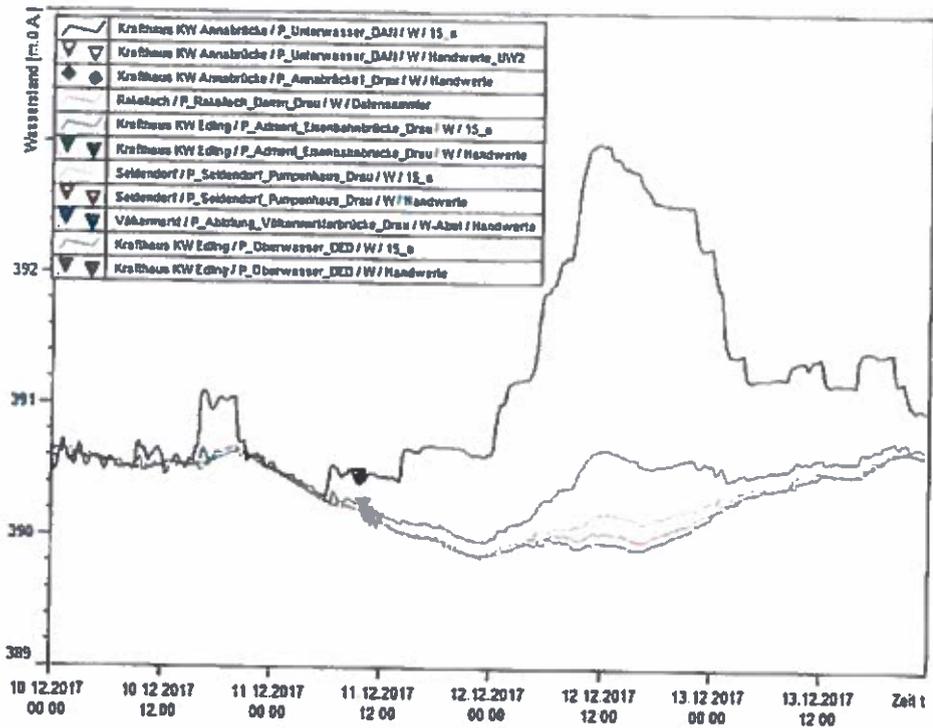
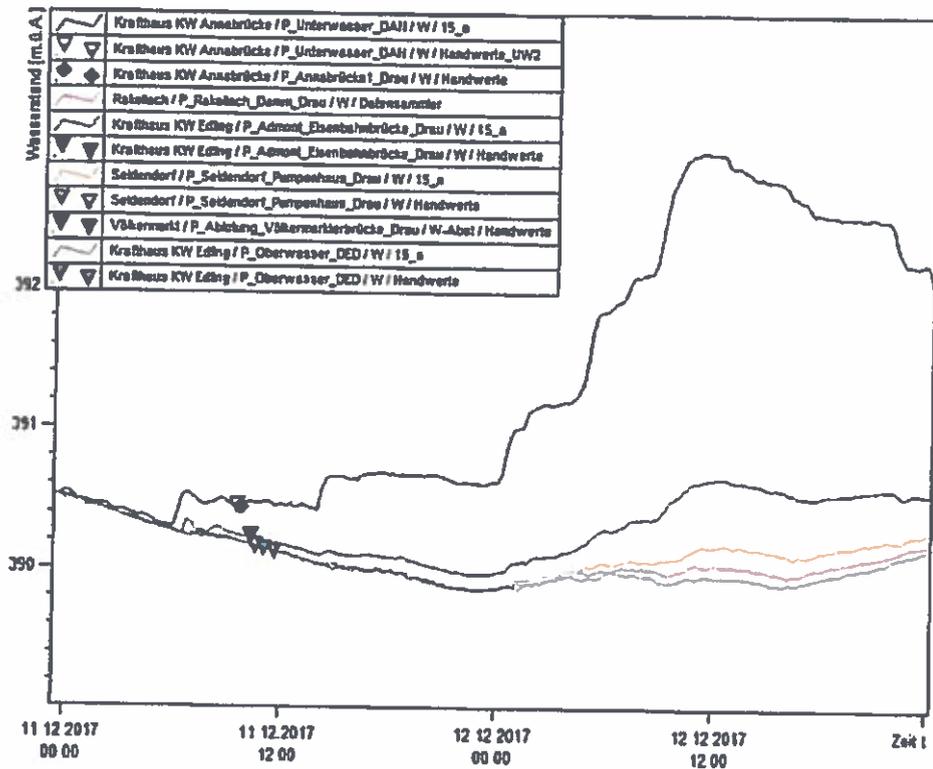
Abbildung 7: Veränderungskontrolle gemäß WBO gesamtes Ereignis und Detail

Entlang des Stauraumes sind Datensammler zur kontinuierlichen Erfassung des Wasserstandes montiert, ebenso werden Pegelablesungen durchgeführt. In Abbildung 7 sind diese Daten dargestellt. Dabei sind die Linien aus der Daueraufzeichnung und die Dreiecke aus den Kontrollablesungen. Mit Rauten sind diejenigen Pegel dargestellt, die nicht mit Datensammlern ausgerüstet sind. Im Zuge der Pegelablesungen am 11.12.2017 wurden keine Ablesungen gemacht, welche auf Sohlerrhöhungen im Stauraum hin weisen könnten. Die Handwerte stimmten mit den Datensammlerwerten überein und diese wiesen während des gesamten Wellenablaufes keinerlei auffällige Wasserspiegelhöhen aus.

Für die Pegel Rauniak und Saager konnten keine Pegel abgelesen werden. Die Gründe dafür waren Unzugänglichkeit (Rauniak) und Verschotterung des Lattenpegels (Saager).

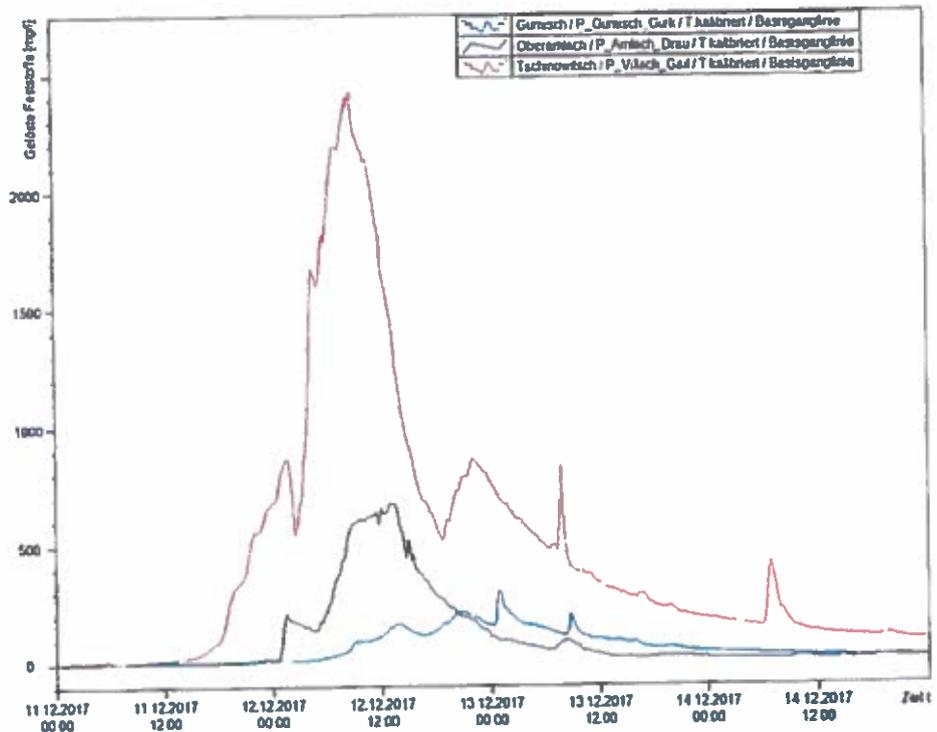
Abbildung 8 Schwebstoffwelle am Zulauf Drau und den Zubringern Gail und Gurk

Die Abbildungen 8, 9 und 10 zeigen den Verlauf der Schwebstoffkonzentrationen an den erfassten Zubringern Gail und Gurk sowie an der Drau. Entlang der Staukette sind zwei Sonden-Ganglinien (Abbildung 9) dargestellt. In Abbildung 10 ist die Schwebstoffwelle am Ende der Österreichischen Staukette abgebildet. Im Zuge des Wellenablaufes ist die deutliche Abnahme der Konzentration zu erkennen.

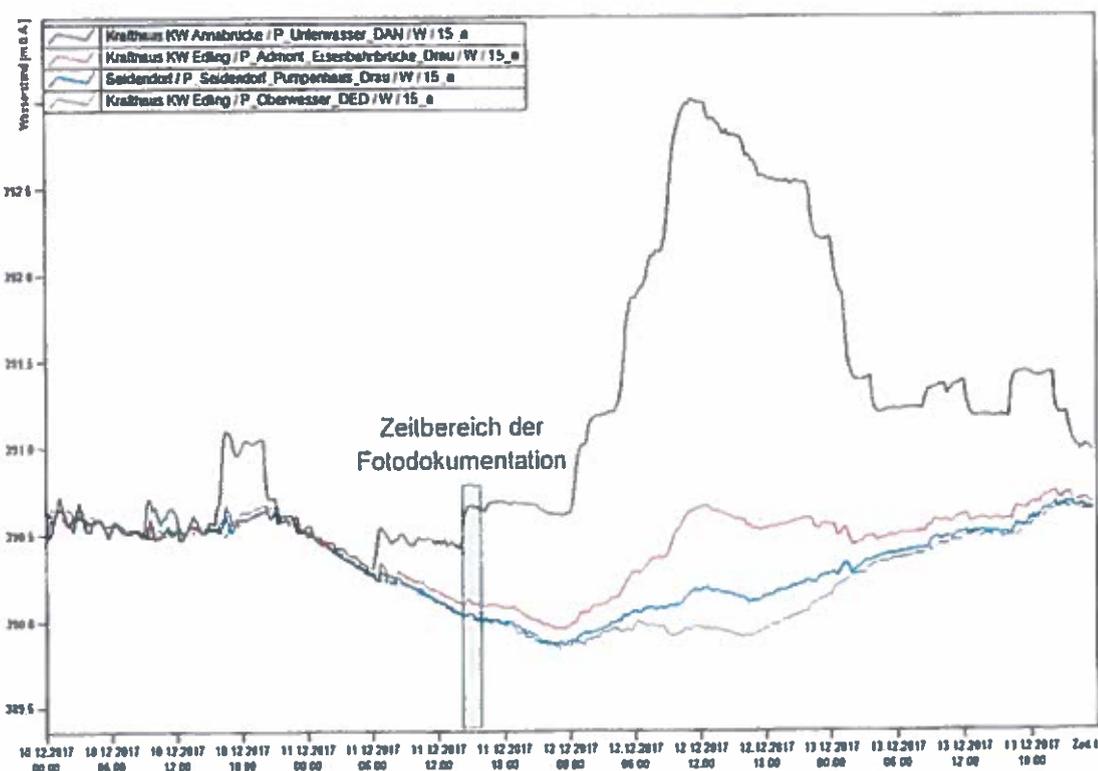
Abbildung 11 Fotodokumentation Festlegung Zeitbereich

Die Fotodokumentation inklusive Lageplan befindet sich im Anhang. Es wurden im vorliegenden Fall die Bilder beim niedrigsten Wasserstand im Stauraum ausgearbeitet.

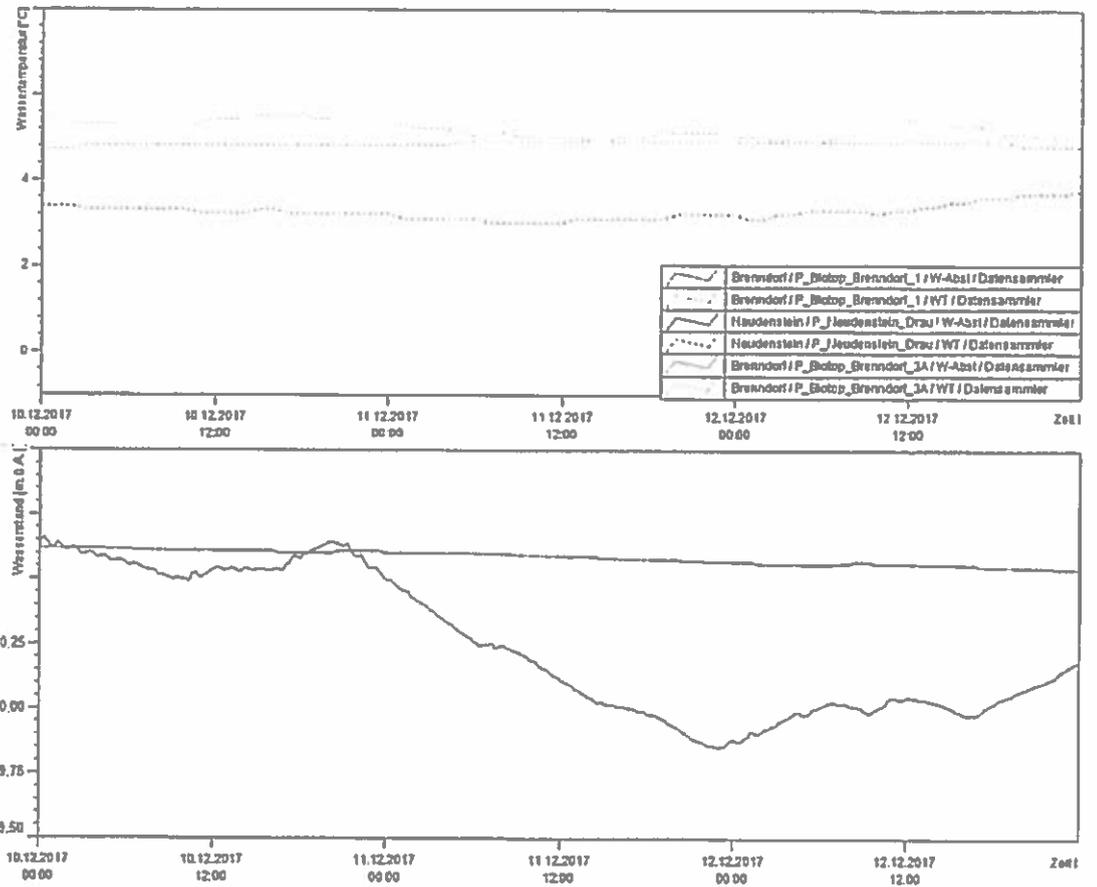
Abbildung 12: Ökologische Beweissicherung Biotop Brenndorf

Bei dem vorliegenden Ereignis lagen im Biotop winterliche Verhältnisse vor. Die Temperaturmesswerte in der Drau waren niedriger als die Messwerte im Biotop. Die Temperatur änderte sich während des Ereignisses nicht. Ähnlich verhielt es sich mit dem Wasserstand, der während des Abstauvorgangs um wenige Zentimeter variierte.

Die ökologische Beweissicherung umfasst im gegenständlichen Ereignis das Biotop Brenddorf. Das Biotop besteht aus vielfältigen Beckenstrukturen, die Erfassung von Wasserstand und Wassertemperatur erfolgt durch Datensammler, deren Position dem baulichen Zustand angepasst wird. Das Hauptbecken wird bei Absenkungen durch den östlich gelegenen Peratschitzenbach (Hubschützwahlwehr) dotiert. Den Vergleich zum Wasserstand in der Drau ermöglicht der Pegel Neudenstein, der Wasserstand und Temperatur des Flussschlauches Drau aufzeichnet.
